# 이동하던 굴착기와 충돌

## 재해개요

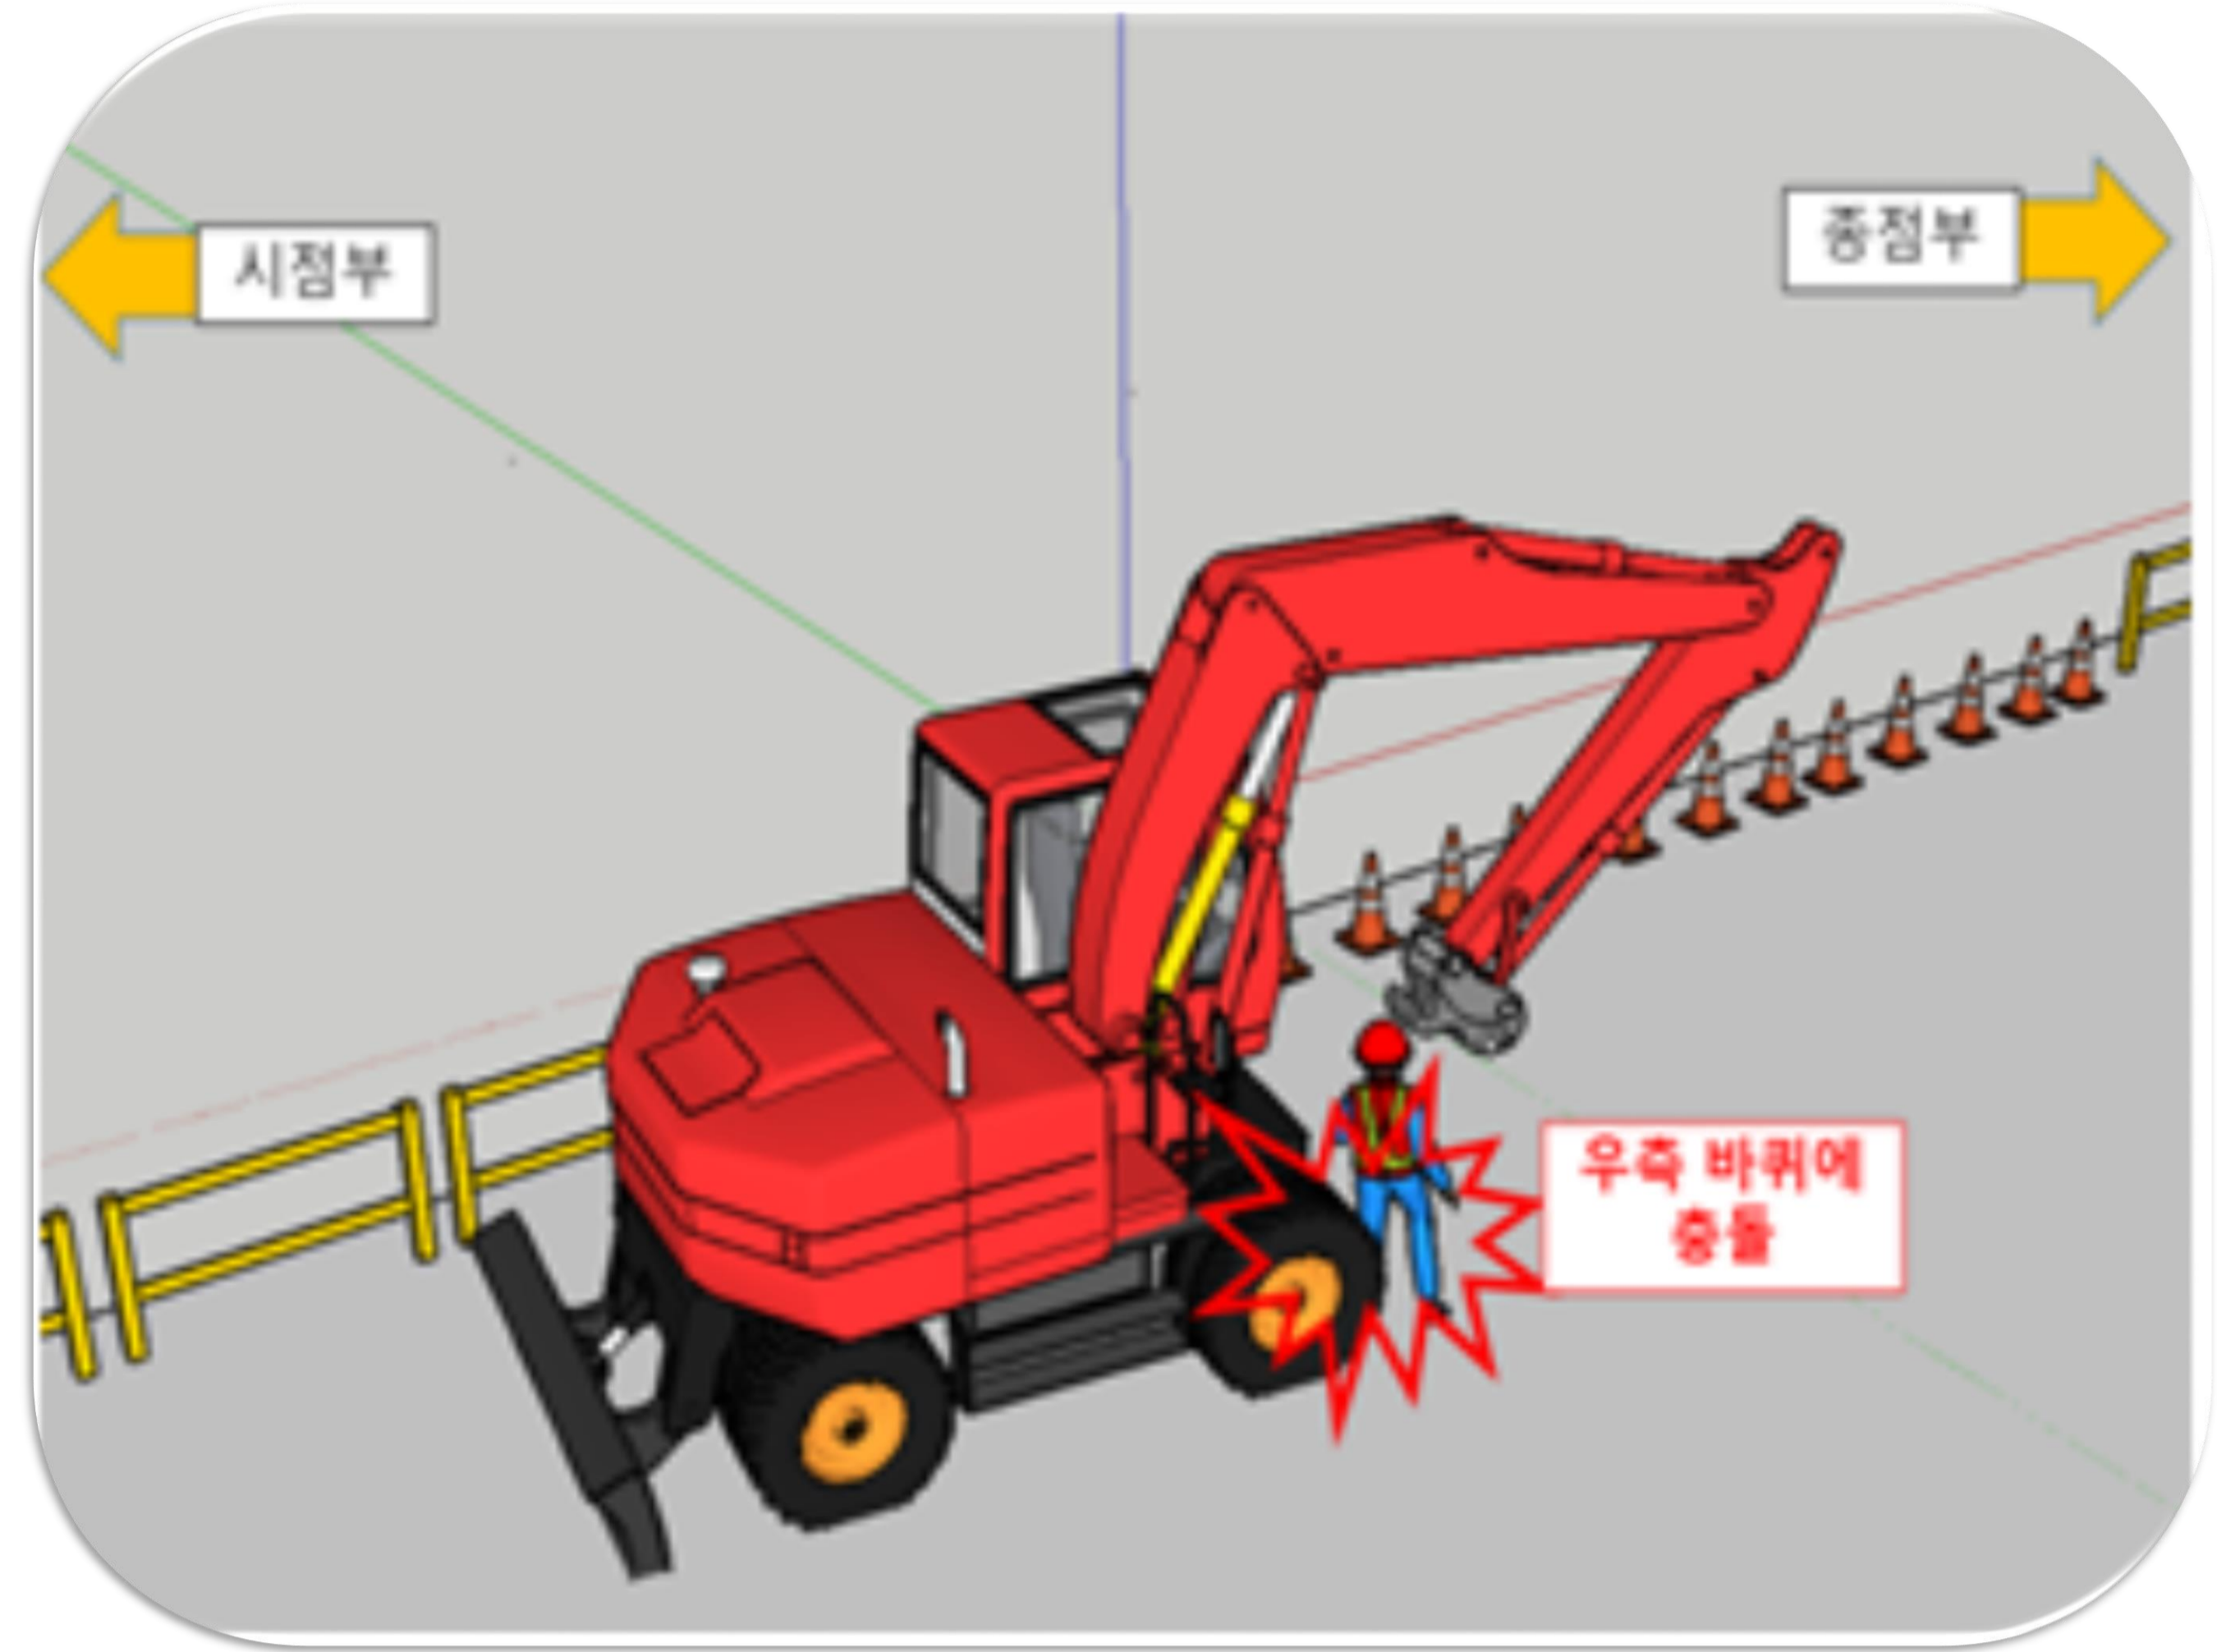
2023. 09. 00.(수) 08:26경 제주시 소재  
 0000 배관 이설공사 현장에서 재해자가  
 교통 신호 후 이동하던 중 작업구간으로  
 이동하던 굴착기의 우측바퀴에  
 충돌 후 깔림

- (작업계획서 미흡) 작업계획서에 재해당일 작업 내용 및 안전대책 누락 및 근로자에게 계획서 내용 전파 미 실시
- (유도자 배치 위치 미흡) 굴착기가 이동시 유도자가 굴착기 뒤에 배치되어 시야 확보 불량

- 현장 상황을 반영한 굴착기 운행경로, 작업방법 및 위험예방 대책 등이 포함된 작업계획서 작성
- 근로자 교육 등을 통해 작업계획서 내용 주지

- 굴착기 작업 반경 내 근로자가 접근하지 못하도록 유도자 배치
- 유도자 배치 시 굴착기와 충분히 이격된 거리에서 주변상황을 파악하기 쉬운 위치에 배치

- 근로자 이동동선과 굴착기 운행경로 구분 실시
