재해개요

2020. 8.23(일) 13:30분경 대구 달서구 소재 아파트 균열보수 및 재도장 공사 현장에서 달비계 작업대에서 작업 중 옥상외부에 설치되어 있던 장식용 구조물 일부가 탈락·파손되면서 아래로 낙하하여 재해자를 타격(추정), 재해자가 약 54m 아래 지면으로 추락하여 사망한 재해임.

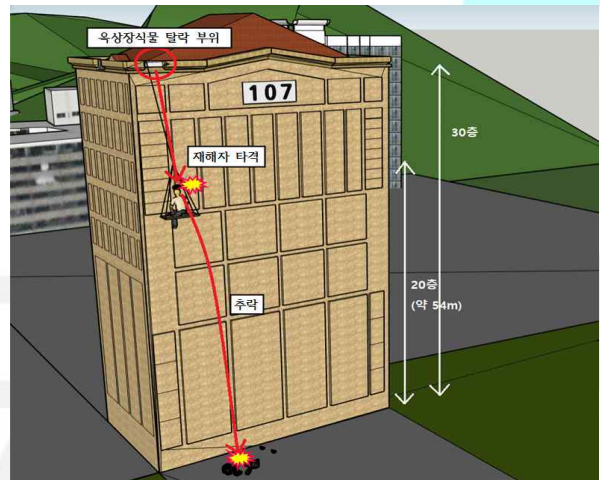
< 재해발생 상황도 >

- 달비계 작업시 추락방지 조치 미실시
 - 달비계 이용 작업시에는 근로자의 추락위험을 방지하기 위하여 안전대(추락방지대)를 지급하고 착용 후 작업을 하도록 하여야하나 미실시한 상태에서 작업을 함.

- 달비계 작업시 추락방지 조치 철저
 - 달비계 이용 작업시에는 근로자의 추락위험을 방지하기 위하여 안전대(추락방지대)를 지급하고 착용 후 작업을 하도록 하여야 함.
- ※작업 전 옥상 장식물의 부착상태가 위험함을 인지한 상태에서는 달비계 작업로프의 입력이 장식물에 가해지지 않도록 철재구조의 덮개 등으로 장식물을 보호한 상태에서 작업을 하여야 함.
