갠트리 크레인 새들과 주변 구조물 사이에 끼임

재해개요

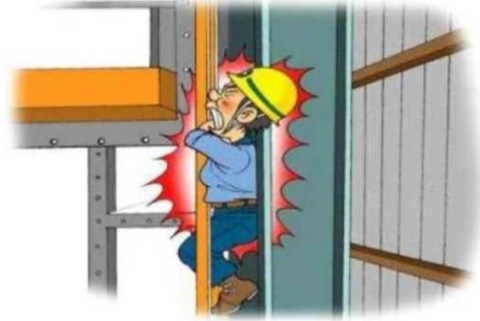
2023. 10. 00.(목) 00:00경 인천광역시 서구 소재
(주)000에서 갠트리 크레인 주행로 상에 있던
재해자가 크레인이 움직이자 갠트리크레인
새들(Saddle)과 주변 구조물 사이에 끼어 사망
(1명 사망)

- (주행로 주변 안전공간 미확보) 새들(Saddle)돌출부와 주변 구조물 간 40cm 미만의 협소한 간격
- (주행로 시야 미확보) 주행로 주변 적치된 적재물 및 구조물로 인하여 주행로 시야 미확보
- (안전작업절차 미준수) 양중기 이용한 중량물 취급작업 시 작업계획서 미준수 및 작업지휘자 미지정

- 크레인 새들(Saddle)의 최대 돌출부와 주변 구조물 간격을 최소 40cm 이상의 충분한 안전공간 확보

- 크레인 조종 시 크레인 주행로 주변 상황 시야를 확보할 수 있도록 적재물 및 구조물 등 정리.제거

- 크레인을 이용한 중량물 취급작업 시 작업계획서 준수 및 작업지휘자(신호수) 지정 후 작업지휘자의 지휘에 따라 작업
