철골 구조물 조립 작업 중 붕괴, 콘크리트 바닥으로 떨어짐

공 사 명	OO 복합커뮤니티센터 건립공사	발생일시	2015.08.14(금) 09:57분경
재해형태	추락(떨어짐)	재해정도	사망 2명
소 재 지	세종시 고운동	공사규모	지하1층 지상5층 1개동
재해개요	2015.08.14(금) 09:57경 세종특별자치시 고운동 소재 OO 복합커뮤니티센터 건립공사 현장에서 협력업체 근로자(철골공) 2명이 본관동 3층바닥 슬래브에 설치된 철골구조물 상부에서 볼트 본 조임작업 중 철골구조물이 붕괴되어 약 13m 아래 콘크리트 바닥으로 떨어져 사망한 재해임.

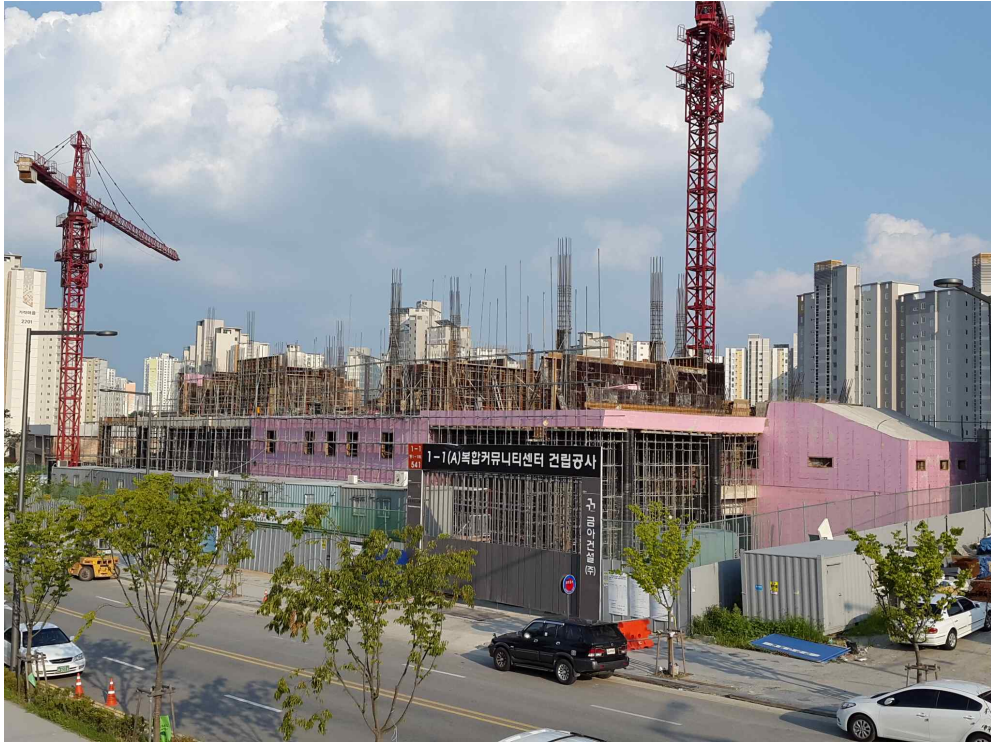
재해발생 현장전경

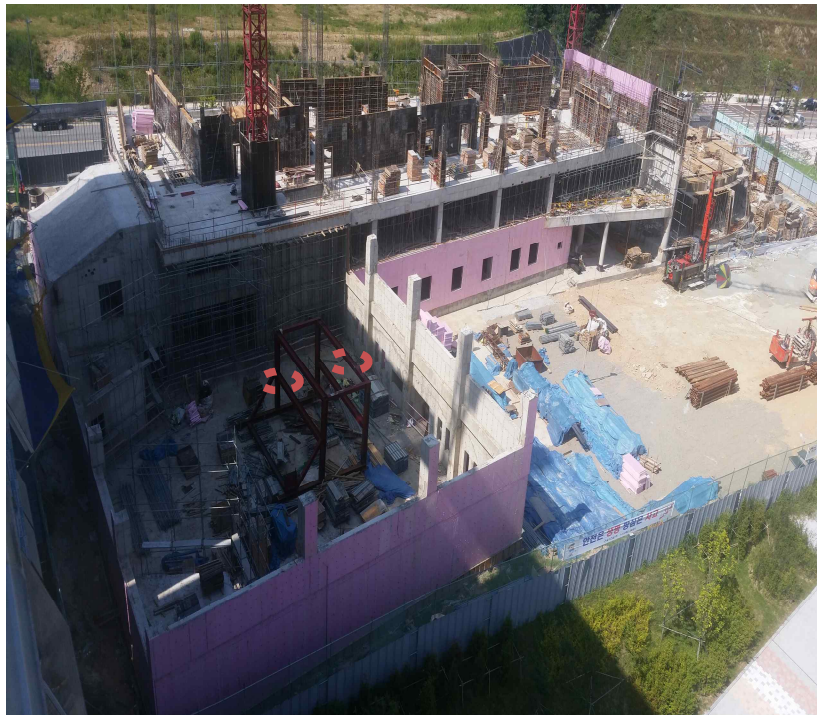
피재자가 떨어진 위치
