# 아파트 외벽도장 작업 중 옥상 단부 추락

## 재해개요

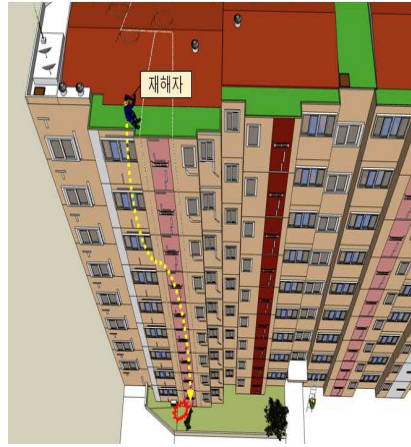
- 2023. 09. 00.(수) 10:14경
- 경기도 성남시 소재 OO아파트 내,외부 균열 보수 및 재도장공사 현장에서
- 아파트 외벽 도장을 위해 달비계 탑승 준비 작업 중 10층 옥상에서 작업 준비 중 실족하여
- 약 23.5m 아래 지면으로 떨어져 사망함.

- 외벽 도장작업을 하기 위해 옥상 단부를 이동할 때 추락방호조치를 실시하지 않음.

- 아파트 외벽 도장 작업을 하기 위해 옥상 단부로 이동 할 때,
- 수직구명줄을 먼저 설치한 뒤 안전대를 체결 한 상태에서 슬래브 단부로 이동하여
- 주로프(작업로프) 설치 및 달비계 탑승 준비 작업을 하여야 함.

- 관리감독자는 작업자가 달비계 작업을 하는 경우
- 작업자의 안전모, 안전대 등 개인보호구의 기능 및 결함여부를 확인하여야 하며,
- 작업자가 안전모, 안전대를 착용하는지 관리감독 하여야 함.
